土砂災害特別警戒区域

土砂災害警戒区域・土砂災害特別警戒区域 区域図

| 区域名 | 岡成3 |
| 所在地 | 京都府京丹後市丹後町間人地区 |

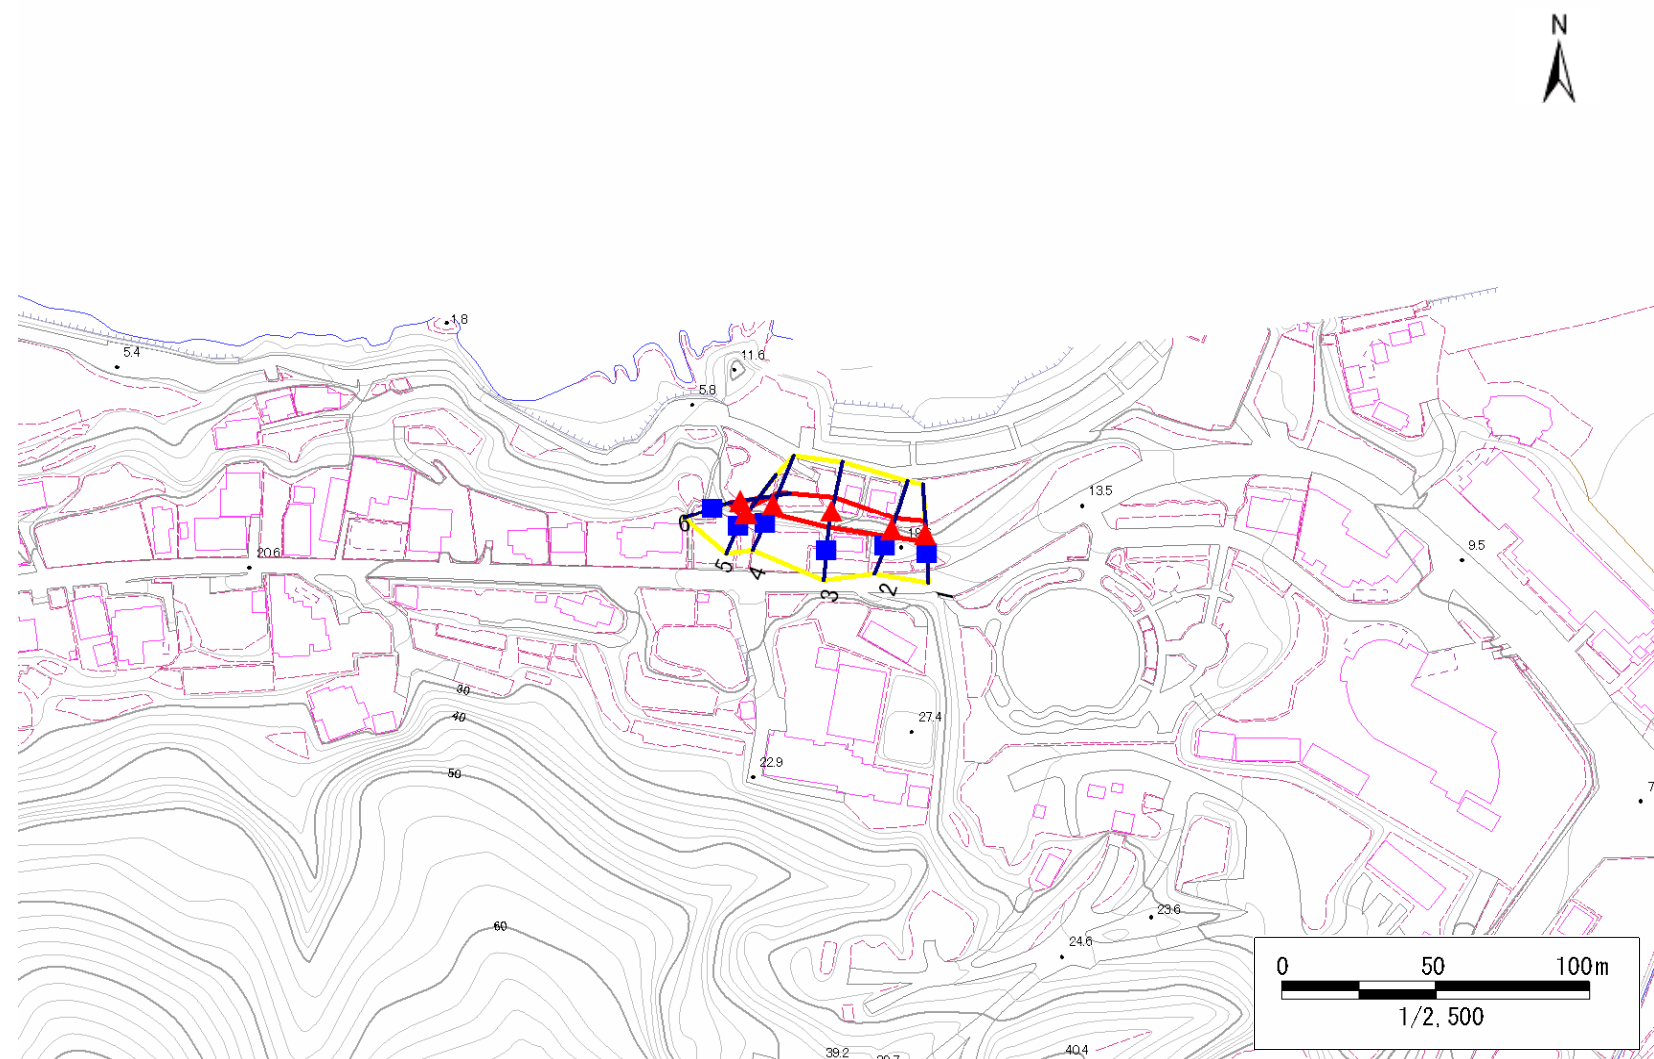
| 自然現象の種類 | 急傾斜地の崩壊 |
| 区域番号 | ろ1010-2-a |

| 移動による力の最大値(kN/m <sup>2</sup> ) | 85.2 |
| 移動高の最大(m) | 1.0 |
| 堆積による力の最大値(kN/m <sup>2</sup> ) | 27.7 |
| 堆積高の最大(m) | 5.5 |
