第二期
天橋立公園
松並木景觀保全計画
(案)

令和6年3月

京都府建設交通部都市計画課
京都府丹後土木事務所

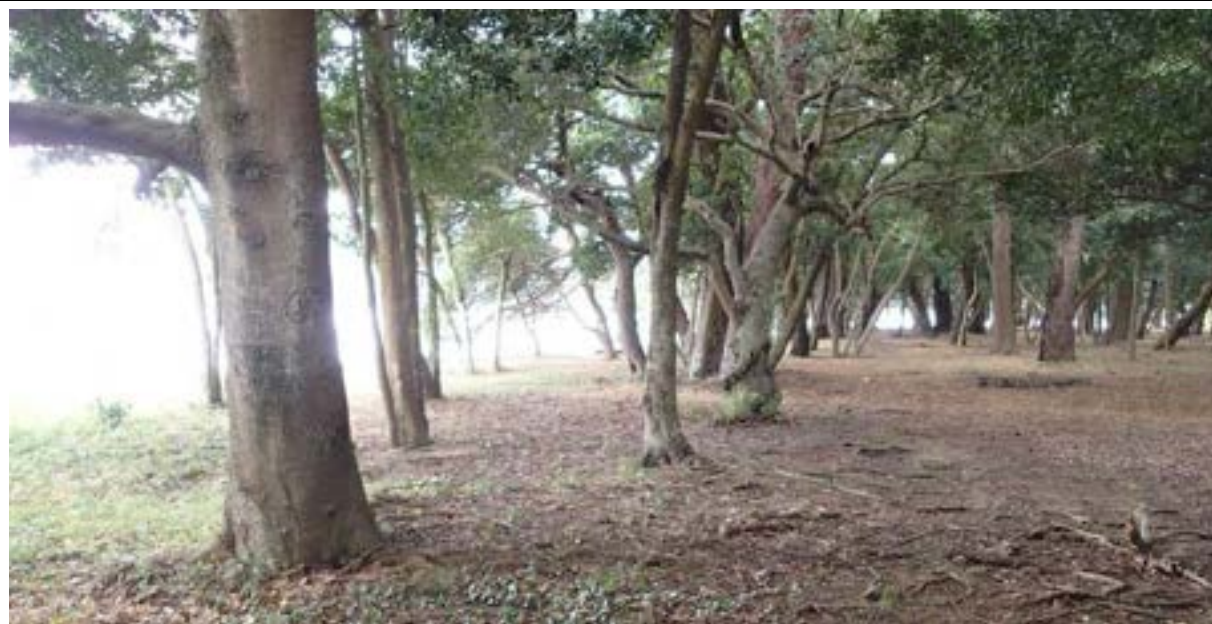
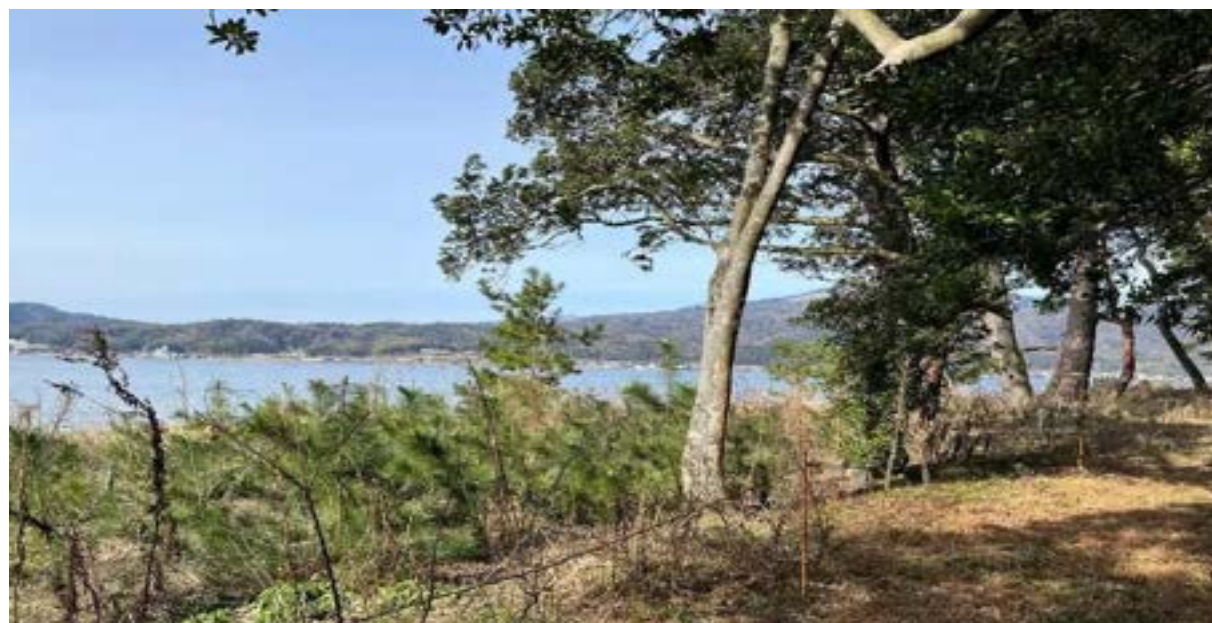
写真① 園内から阿蘇海方面を望む マツ補植箇所 A-VII付近

全体に見通しが良くなっている。

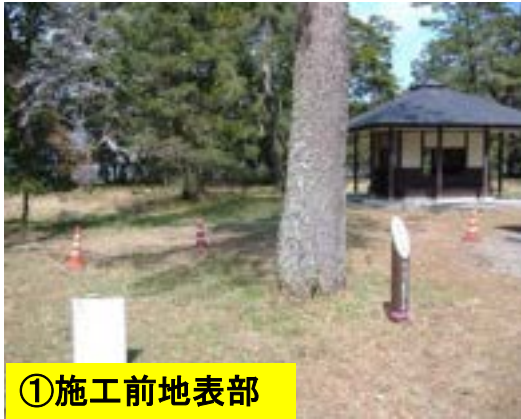
①施工前地表部

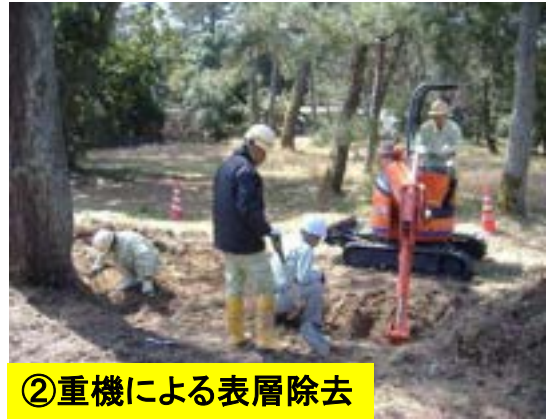
②重機による表層除去

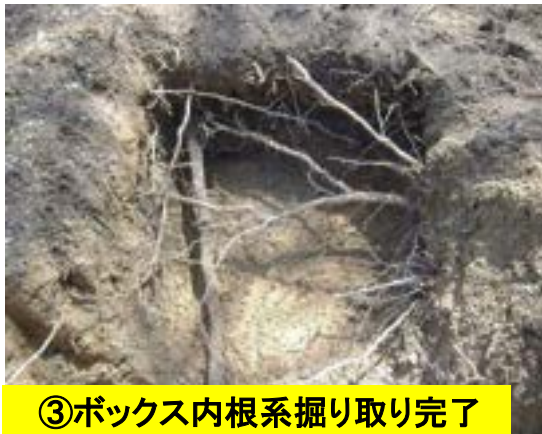
③ボックス内根系掘り取り完了

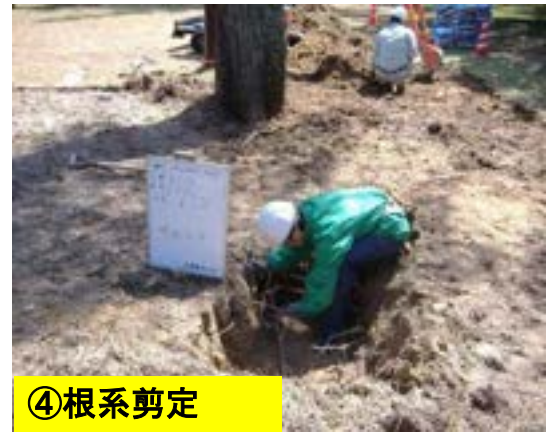
④根系剪定

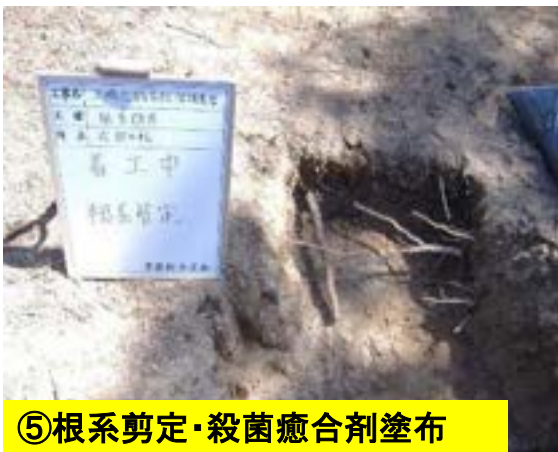
⑤根系剪定・殺菌癒合剤塗布

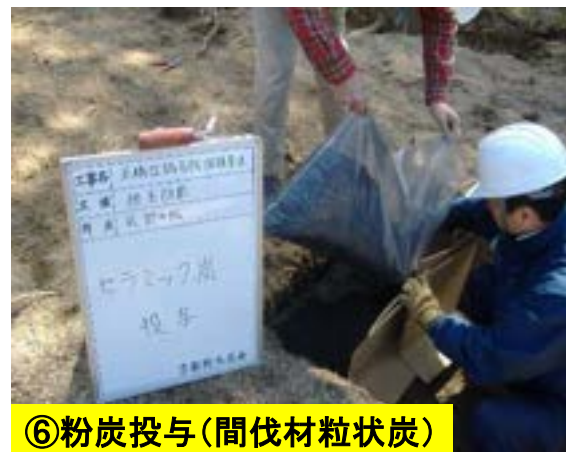
⑥粉炭投与（間伐材粒状炭）

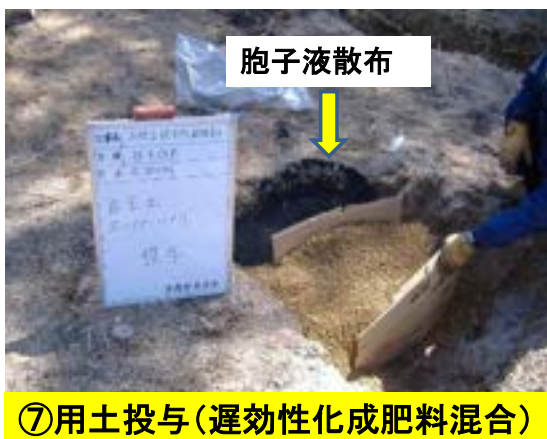
⑦用土投与（遅効性化成肥料混合）

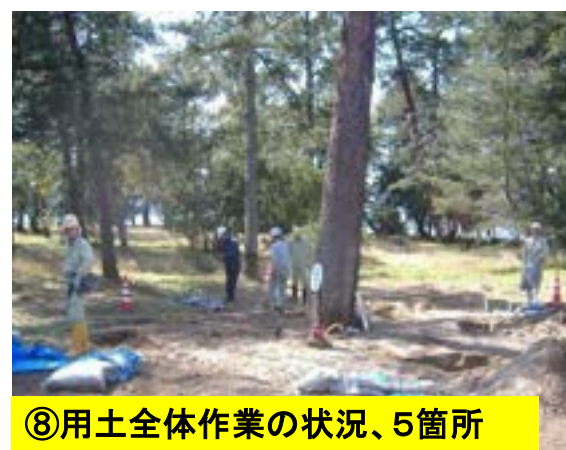
⑧用土全体作業の状況、5箇所

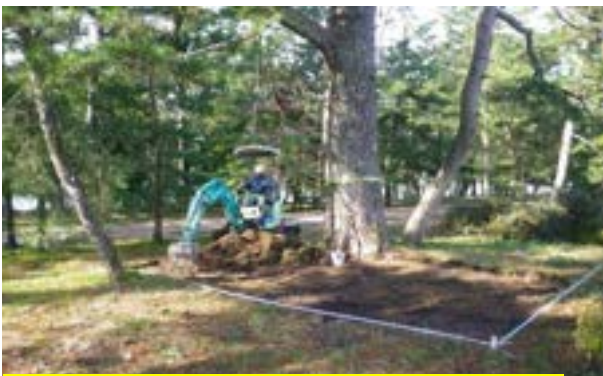
①重機にて表層腐植層のかきとり

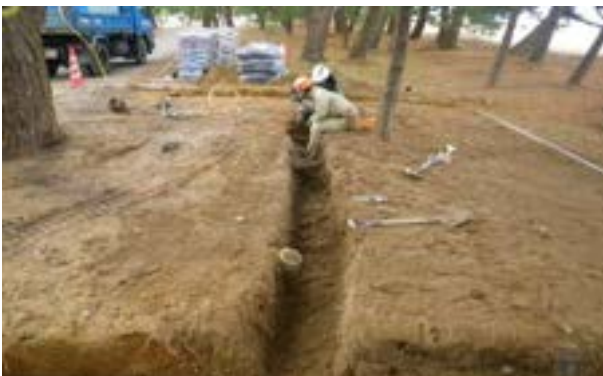
③トレンチ内の根系剪定

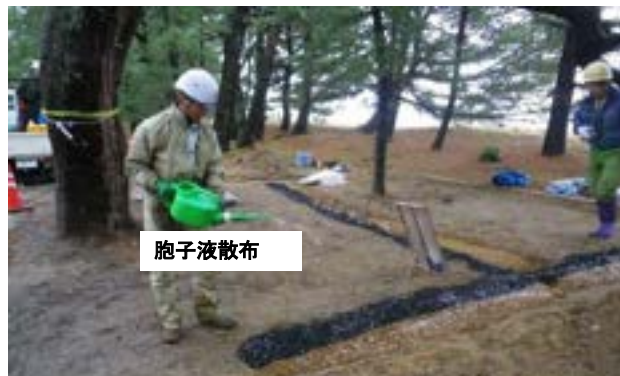
④粉炭・用土・肥料・胞子液散布

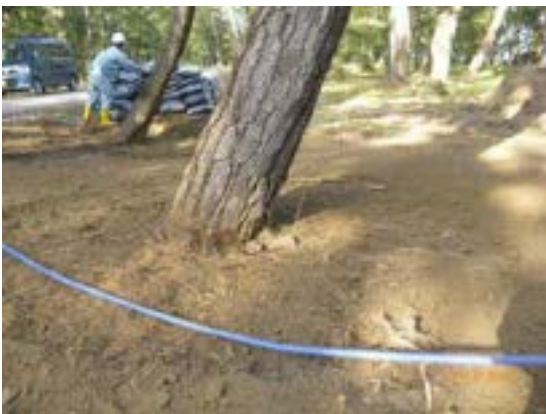
①重機とエアースコップにより表層の除去

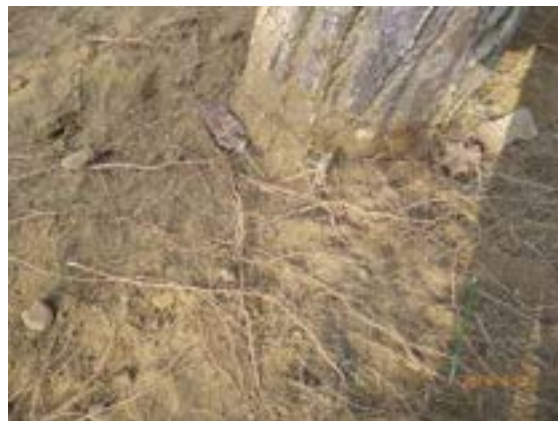
②表層の徒長根

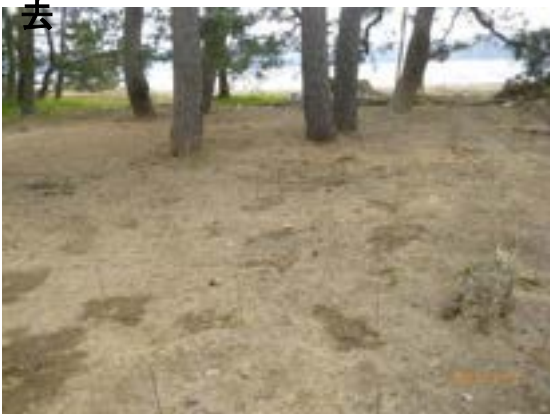
③徒長根の除去、剪定とインジェクション

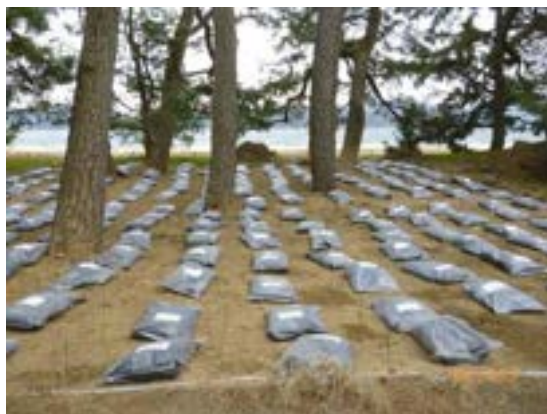
④粉炭袋の配置(1袋50L)間伐材粒状炭

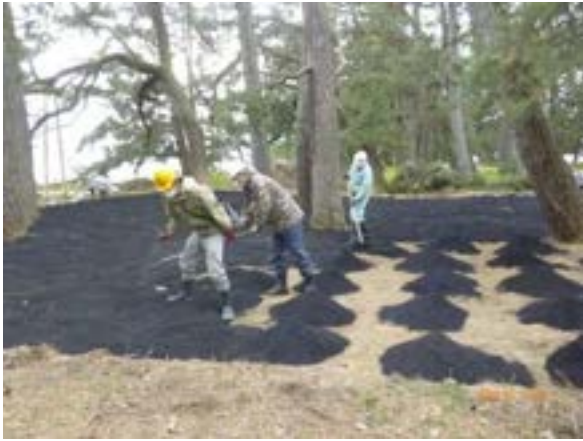
粉炭を敷き詰める(厚さ平均3cm)

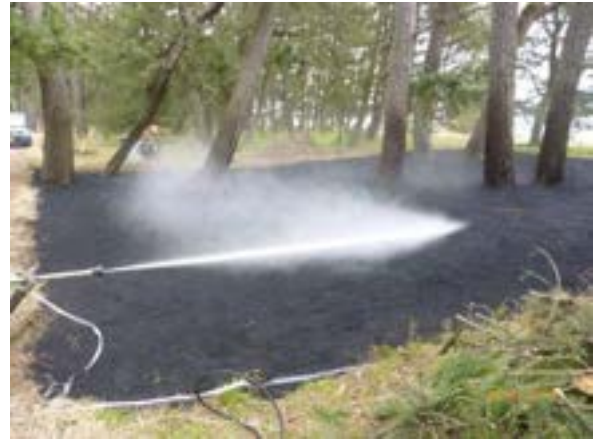
胞子液(ショウロ・チアワタ混合)
平均1cc当たり15万個・ 5L/m² 散布

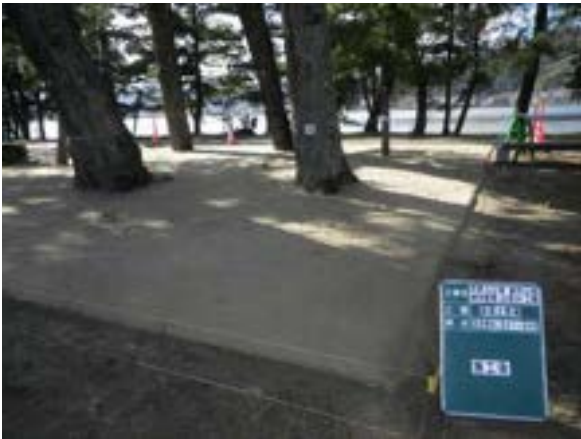
最後に遅効性化成肥料を撒き、海砂を約10cm敷き詰めて完了。

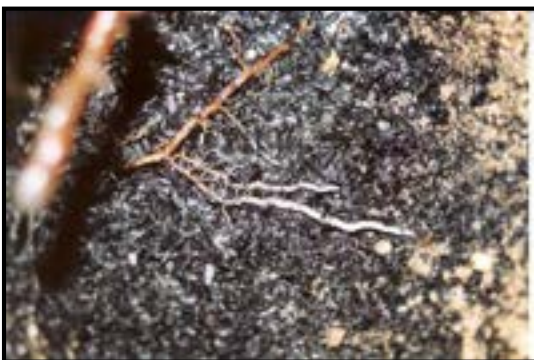
施工4ヶ月後(6月中旬)

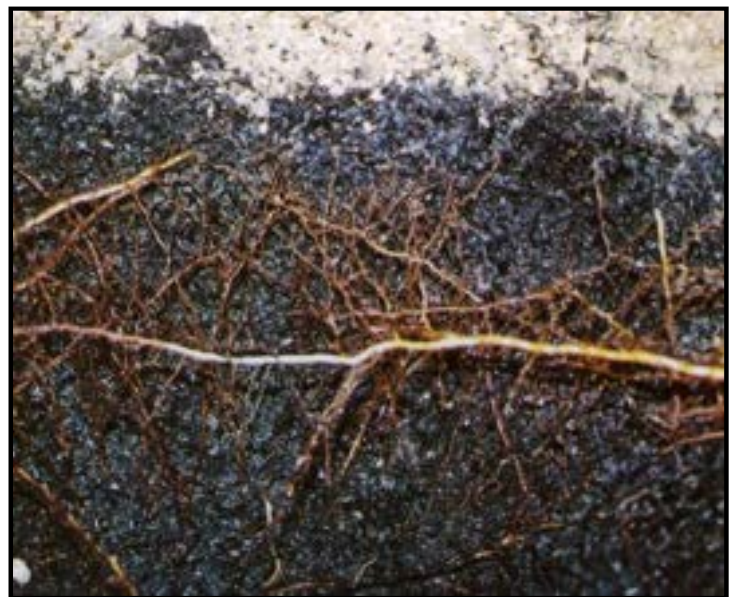
施工8ヶ月後(10月中旬)

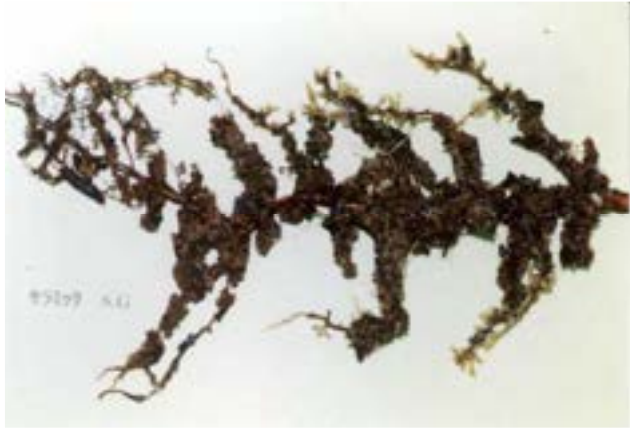
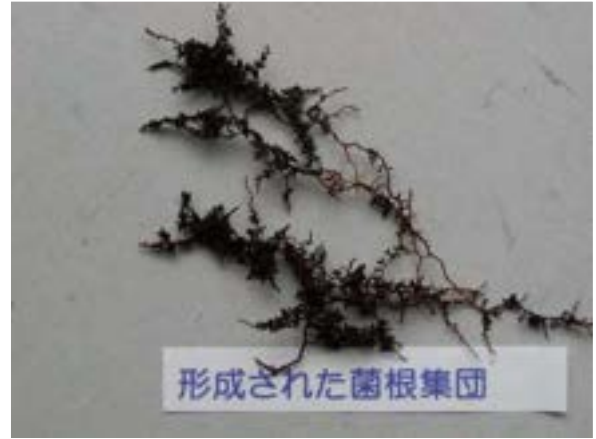
菌根化した根系

施工10ヶ月後
